山西通才工贸有限公司尾渣处置场
竣工环境保护验收调查报告

建设单位：山西通才工贸有限公司

编制单位：山西伯霖检测有限公司

二〇二一年九月

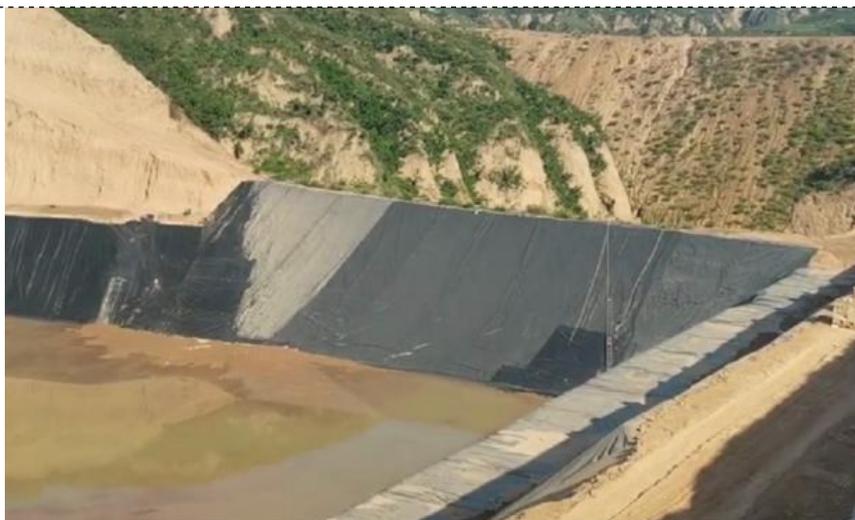
拦渣坝

在 1 号沟口挡坝上游 62m 处新建了 1 号拦渣坝，1#拦渣坝为碾压土石坝，坝顶高程为 436.0m，坝高 12.9m，顶宽 5.0m，上游边坡为 1:2.5，下游边坡为 1:2。坝体内侧边坡由下而上铺设 20cm 厚的压实粉质粘土、2.0mm 的 HDPE 土工膜、600g/m² 的非织造土工布和 5mm 厚的土工复合排水网。外侧边坡采用干砌毛石 600mm 厚护坡，并用水泥砂浆灌缝抗渗等级为 S6。为防止雨水冲刷或人畜破坏，拦渣坝下游坡面设 500mm 厚废石护坡或植被护坡。

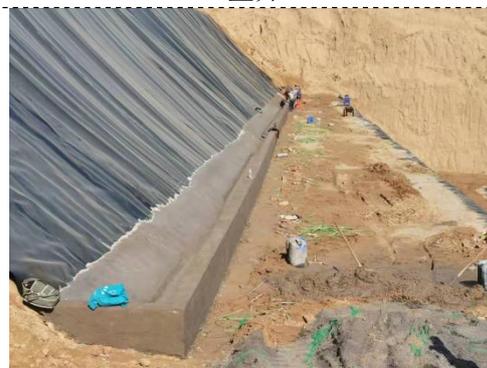
排水沟

在处置场最终外坡平台内侧均设置了横向坝坡排水沟，用来排出坡面雨水。为混凝土结构，内部底宽 $0.5m$ ，最小深度为 $0.5m$ ，底部与侧壁衬砌厚度为 $0.15m$ ，混凝土强度等级为 C20。

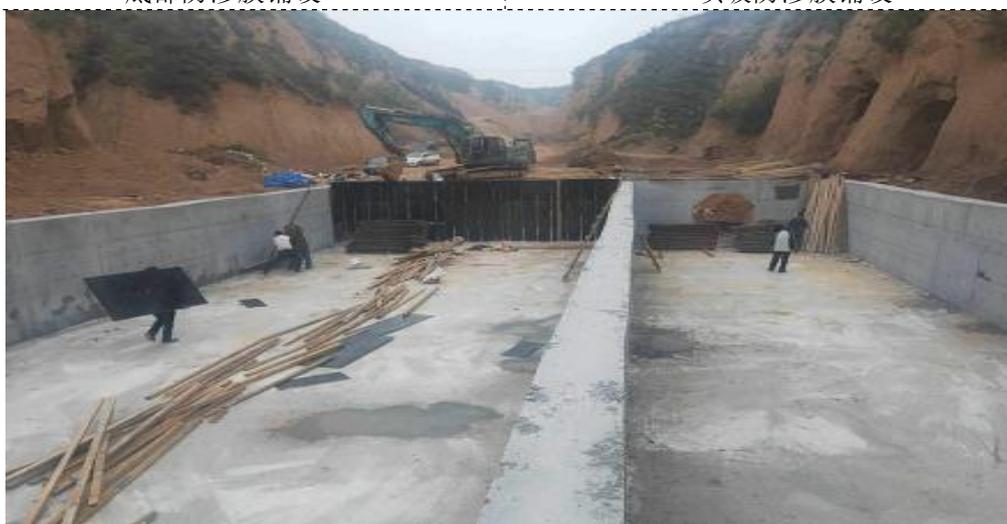
渗滤液调节池

排渗盲沟出口设渗滤液调节池，均为钢筋混凝土结构，1#有效容积 950m^3 ，长 20m，宽 10m，深 2.5m，调节池周围设置 1.2m 高的防护栏杆和警示标志，避免附近人员落入池内发生危险。为了防止外部雨水或最大降雨时雨水进入，渗滤液调节池顶标高高于库外标高 1.5m。

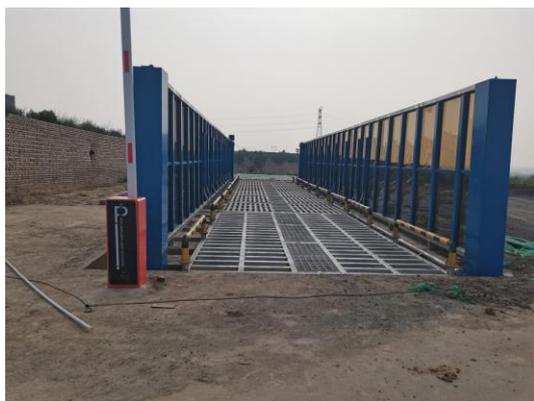
洗车平台

在入场道路进口设置了洗车平台。洗车平台为 $20\text{m} \times 6\text{m} \times 5\text{m}$ ，循环水池为 $15\text{m} \times 3\text{m} \times 3\text{m}$ ，有效容积 135m^3 。

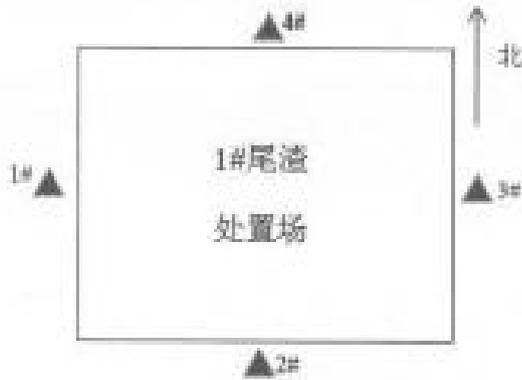
图 5-2 噪声监测点位示意图

日期	监测点位	昼间				夜间			
		L_{eq}							
2021.8.10	1#	50.6	49.6	48.8	49.9	38.2	35.2	33.4	36.1
	2#	49.2	48.4	47.6	48.5	41.2	39.2	38.8	39.7
	3#	52.0	51.0	50.4	51.2	40.0	39.0	38.8	39.1
	4#	52.4	51.4	50.6	51.5	39.8	38.6	37.4	38.7
2021.8.11	1#	53.8	53.6	52.0	52.9	41.6	39.4	37.0	39.6
	2#	50.2	49.2	48.6	49.4	40.2	38.2	38.4	39.3
	3#	50.4	49.4	48.8	49.6	39.8	38.8	37.8	39.1
	4#	52.2	51.0	50.2	51.2	39.6	38.6	37.4	38.6
标准限值	—	—	—	60	—	—	—	50	
达标率 (%)	—	—	—	100	—	—	—	100
